缺氧中毒重大職業災害

局限空間作業缺氧、中毒  
重大職業災害案例電子書

勞動部職業安全衛生署  
OCCUPATIONAL SAFETY AND HEALTH ADMINISTRATION, MINISTRY OF LABOR

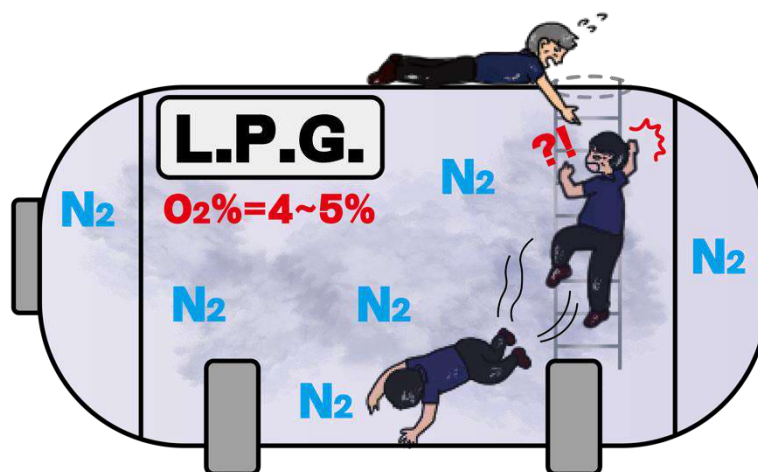
94 年 8 月，某液化石油氣公司進行圓筒臥式液化石油氣儲槽開放檢查，當日下午 5 時許，由雇主、甲員及乙員等 3 人實施該儲槽之殘氣卸放及充填氮氣作業。雇主打開儲槽人孔蓋並請甲員傳遞直徑 3 英吋之可繞式送風管，準備實施槽內空氣置換作業，因送風管長度不夠，甲員便至防爆牆外將盤繞之通風管予以拉直延伸，以便進行通風換氣，當時僅放置風管，未裝設送風機。甲員突然聽到雇主大叫，立即奔回防爆牆內並爬上儲槽，發現雇主已入槽搶救乙員。

- (一) 災害發生翌日以四用氣體偵測器實施槽內空氣測定，氧氣濃度僅 4~5 %，儲槽內氧氣濃度不足；同時又以捕集袋採取槽內空氣樣本，經分析結果：乙烷為 2.66~2.54 %、丙烷為 52.58~50.0 %、丁烷為 5.35~5.01 %、氧氣為 5.13~6.04 %、氮氣為 27.80~30.32 %。
- (二) 雇主、乙員等 2 人於進入液化石油氣儲槽前，因未採取適當之機械通風換氣等必要措施，又未使用適當之呼吸防護具，致吸入缺氧空氣而窒息死亡。

- (1) 應訂定局限空間作業危害防止計畫。
- (2) 應訂定入槽作業之標準作業程序及實施作業檢點。
- (3) 應對勞工施以入槽作業必要之安全衛生教育訓練。
- (4) 應將缺氧中毒注意事項公告於局限空間作業場所入口顯而易見之處所。
- (5) 應設置缺氧作業主管從事監督作業。
- (6) 進入缺氧儲槽作業前應採取適當之機械通風(應考量氣體比重，防止積存)及氣體測定等必要措施。
- (7) 應置備空氣呼吸器、梯子、安全帶或救生索等設備，及可以動力或機械輔助吊升之緊急救援設備，供緊急搶救時使用。

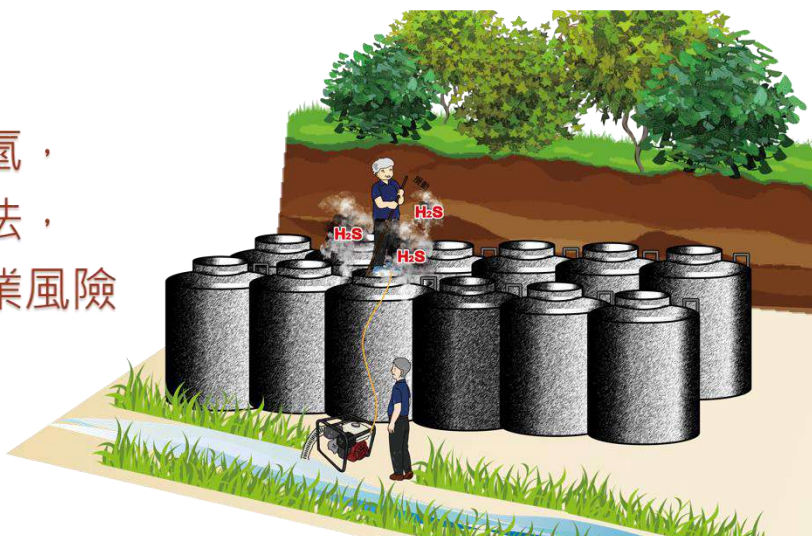
溫泉儲槽內有硫化氫，  
應規劃安全作業方法，  
並告知勞工槽內作業風險

- (一) 溫泉蓄水槽 3 內部之硫化氫濃度，經測定結果為 1,100 ppm。
- (二) 乙員可能在蓄水槽開口上方處吸入高濃度硫化氫快速失去意識而落入蓄水槽中，推測丙員可能因入槽搶救乙員而吸入高濃度硫化氫亦罹災。

- (1) 應訂定局限空間作業危害防止計畫。
- (2) 應訂定缺氧危險作業之標準作業程序，並於作業前實施檢點。
- (3) 應對勞工施以缺氧作業必要之安全衛生教育訓練。
- (4) 應將缺氧中毒注意事項公告於局限空間作業場所入口顯而易見之處所。
- (5) 應設置缺氧作業主管從事監督作業。
- (6) 於進入作業時，應實施通風換氣及氣體測定，確認空氣中氧氣及有害氣體濃度。
- (7) 原事業單位應對承攬人進行危害作業告知並採取必要之安全衛生措施與管理。
- (8) 原事業單位與承攬人分別僱用勞工共同作業時，應確實連繫調整及落實工作場所巡視。
